笕桥单元 JG0607-R21-04 地块
土壤污染状况初步调查报告
(公示版)

委托单位：杭州上城区城市建设发展集团有限公司

调查单位：杭州市环境保护有限公司

二零二二年七月

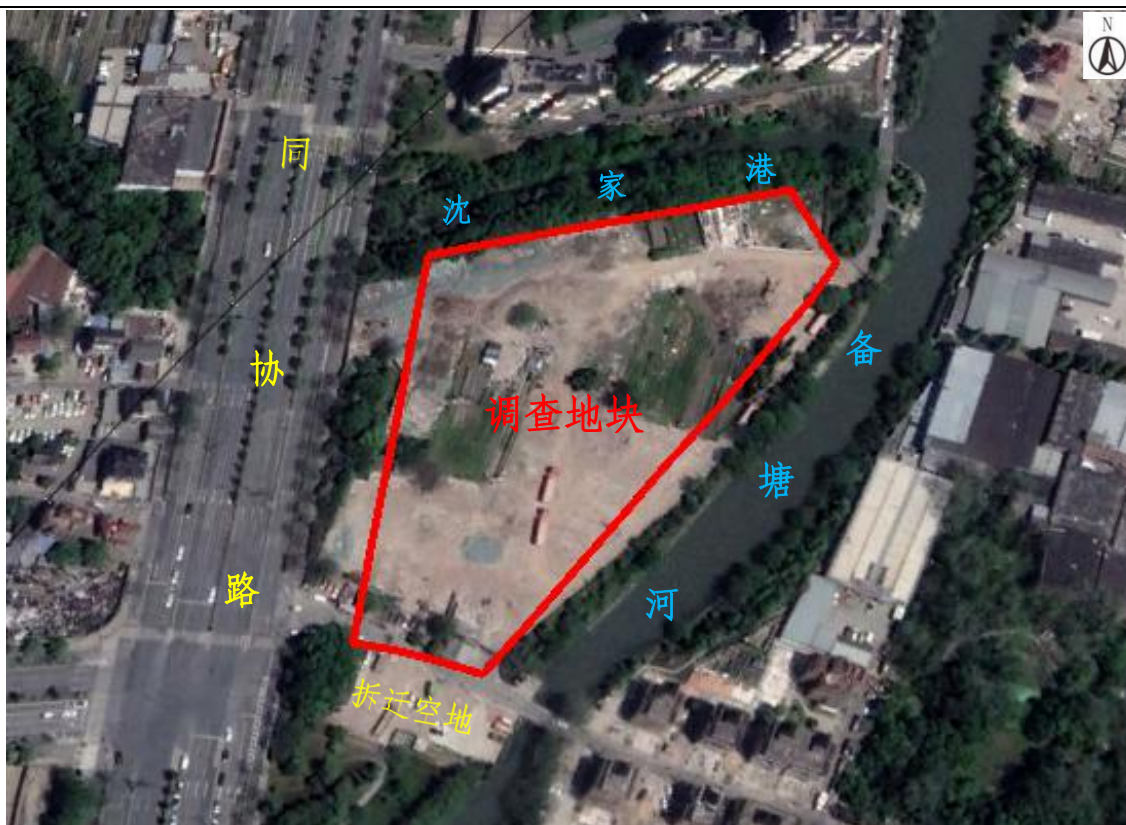
图 2.1-2 地块边界图

笕桥单元 JG0607-R21-04 地块(下文简称“本地块”)位于杭州市上城区笕桥单元内,东至规划沿河绿化带及备塘河,南至笕石路,西至规划道路绿化带,北至规划沿河绿化带及沈家港,用地面积 17709m²,规划用地性质为住宅用地(R21)。根据现场踏勘地块内目前为拆迁空地,历史曾作为农田和横塘二区农居使用。2009 年之后北侧农田内陆续出现村民自建彩钢瓦房,主要作为自家停车库,或者出租居住。地块内南侧农居因临近笕石路和同协路,出入较为便利,农居内自建的彩钢瓦房曾出租作为物流公司、二手地板销售点使用。
