铁路北站单元 **GS1104-08** 地块

土壤污染状况初步调查报告

(备案稿)

杭州市环境保护有限公司

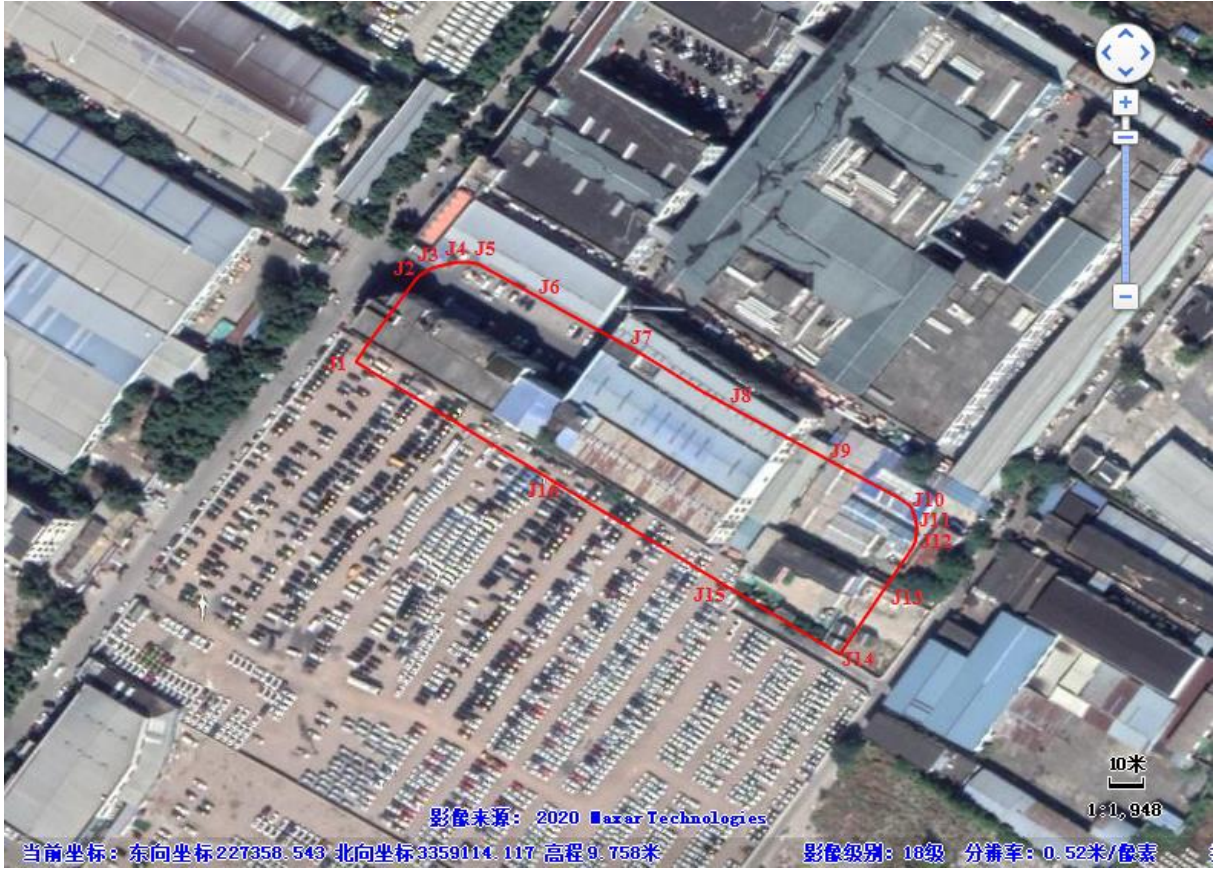
图 2.2-1 地块调查范围图

本次地块调查范围为铁路北站单元 GS1104-08 地块除农村宅基地外的其他部分，该地块位于铁路北站单元内，东至规划神龙路，南至铁路北站单元 GS1104-08 地块农村宅基地，西至科园路，北至规划沈康路，占地面积约 11374m<sup>2</sup>。本次调查范围见图 2.2-1，各拐点坐标详见表 2.2-1。

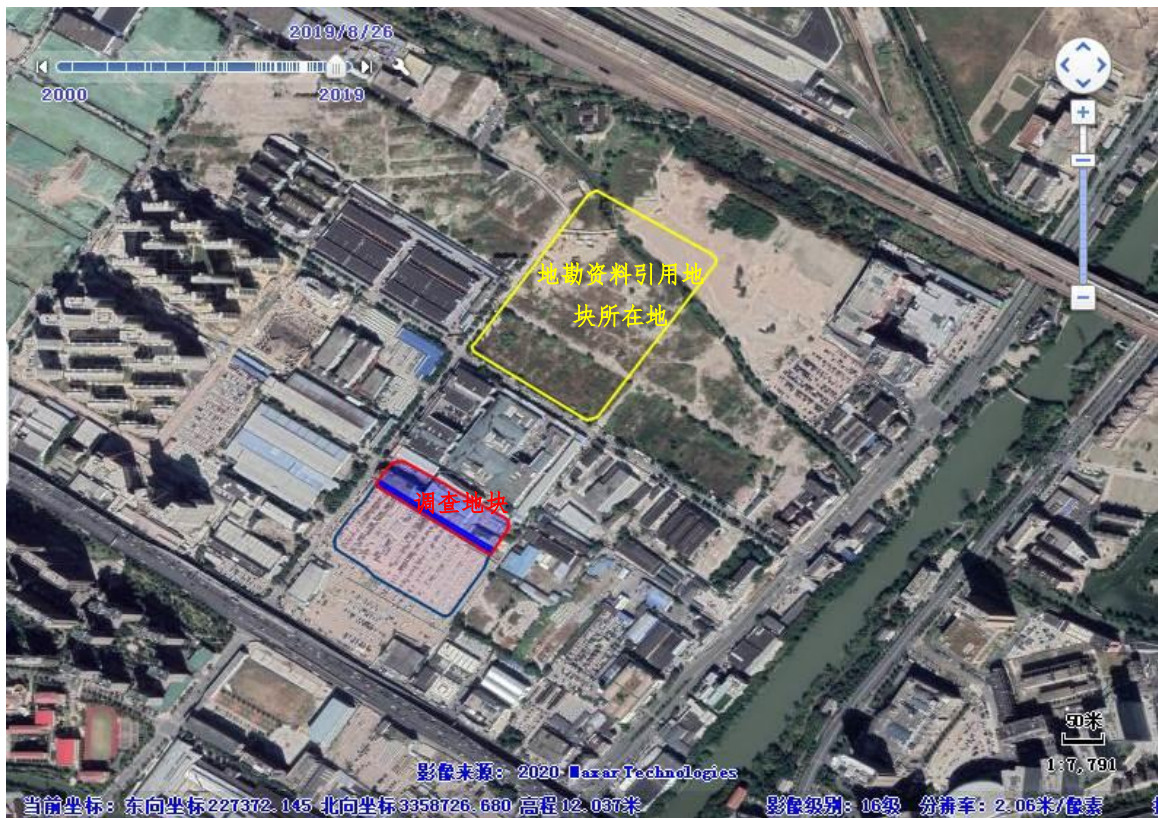
图 3.1-2 引用地勘所在位置

由于调查地块前期未开展质地勘探工作，因此本次调查地块所在区域的水文地质情况参考《铁路北站单元 GS1104-06 地块安置房项目岩土工程勘察报告》（本地块北侧约 200m）中相关结论，作为前期监测方案确定的辅助资料。本调查地块与引用地勘地块位置关系见图 3.1-2。

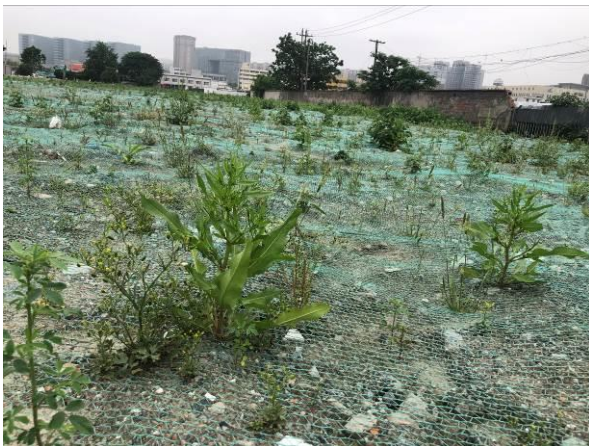
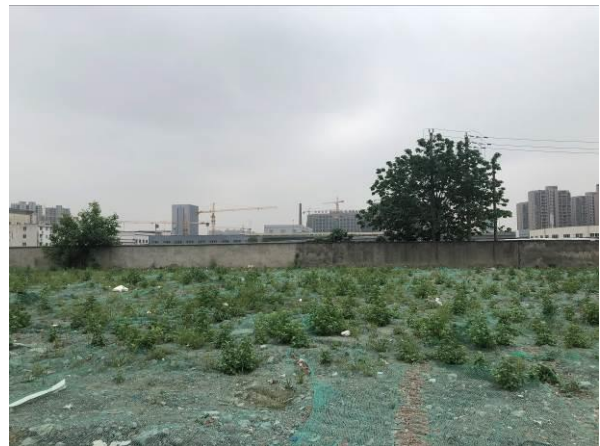
图 3.3-1 地块现状图

根据 2020 年 5 月现场踏勘情况，地块内建筑均已拆除，建筑垃圾已清运，现状为空地。现状情况见下图：

地块现状（2020.5.9 拍摄）

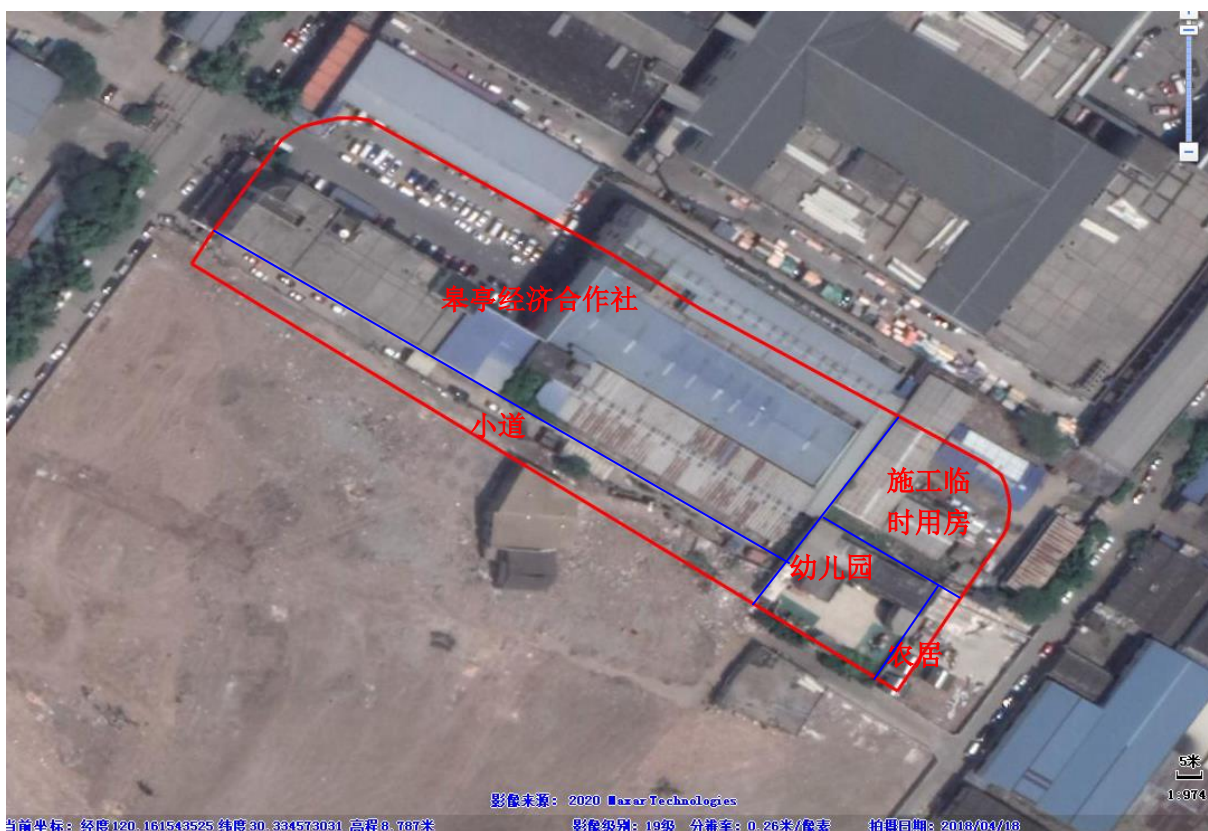
图 3.3-2 地块使用情况分区图

通过资料收集、人员访谈基本还原地块的历史使用情况。地块内东侧部分皋亭村幼儿园约 1996 年建成投入使用，使用至 2019 年 6 月闭园，2020 年 4 月份拆迁完毕；幼儿园东侧有 1 户农居，约 2017 年随南侧王婆庄农居一起拆迁，后作为周边施工临时用房；东北侧部分自 2007 年开始为未利用空地，不定时作为周边施工临时用房，西侧部分为杭州市上塘镇皋亭村经济合作社用房，约 2007 年开始建设，2008 年建成后租给杭州夹板市场，临街建筑 2012 年租给杰盟商务酒店，2019 年 8 月建筑内企业陆续搬空，2019 年 12 月拆迁完毕。南侧为 1 条村间小道。调查地块使用情况分区见图 3.3-2。

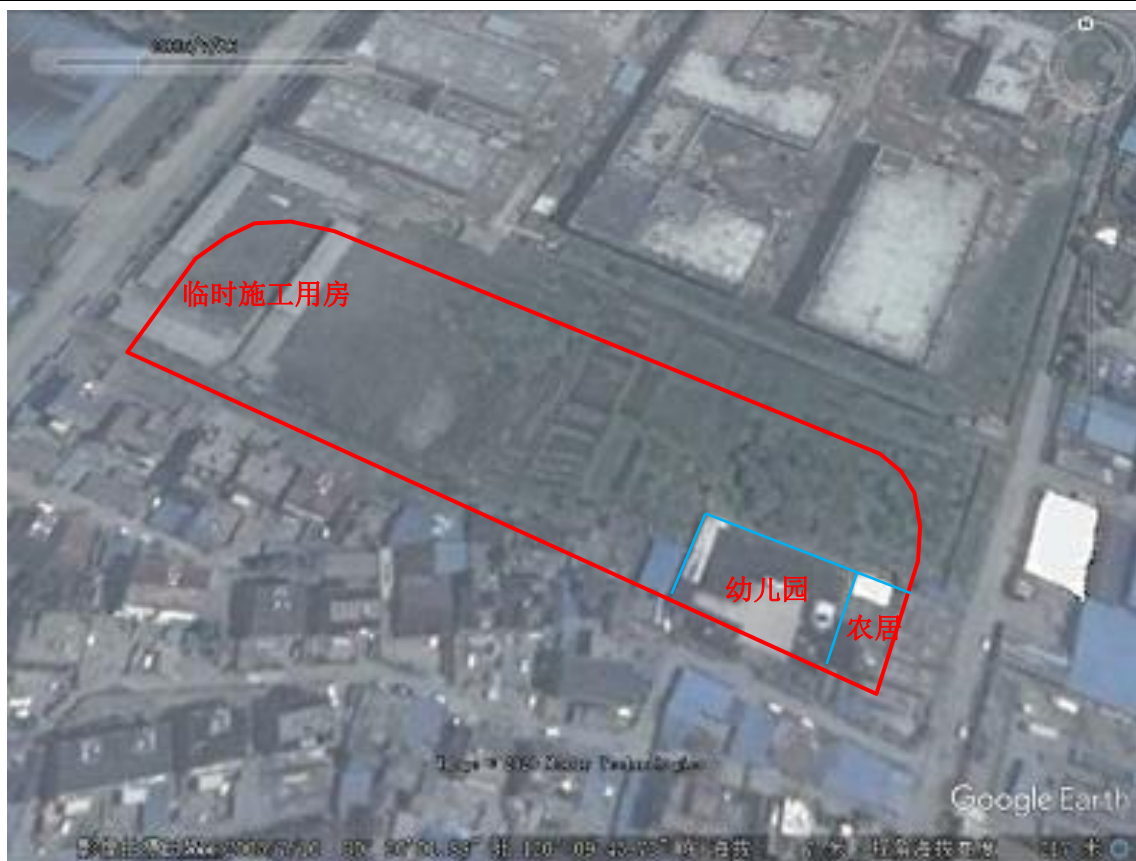
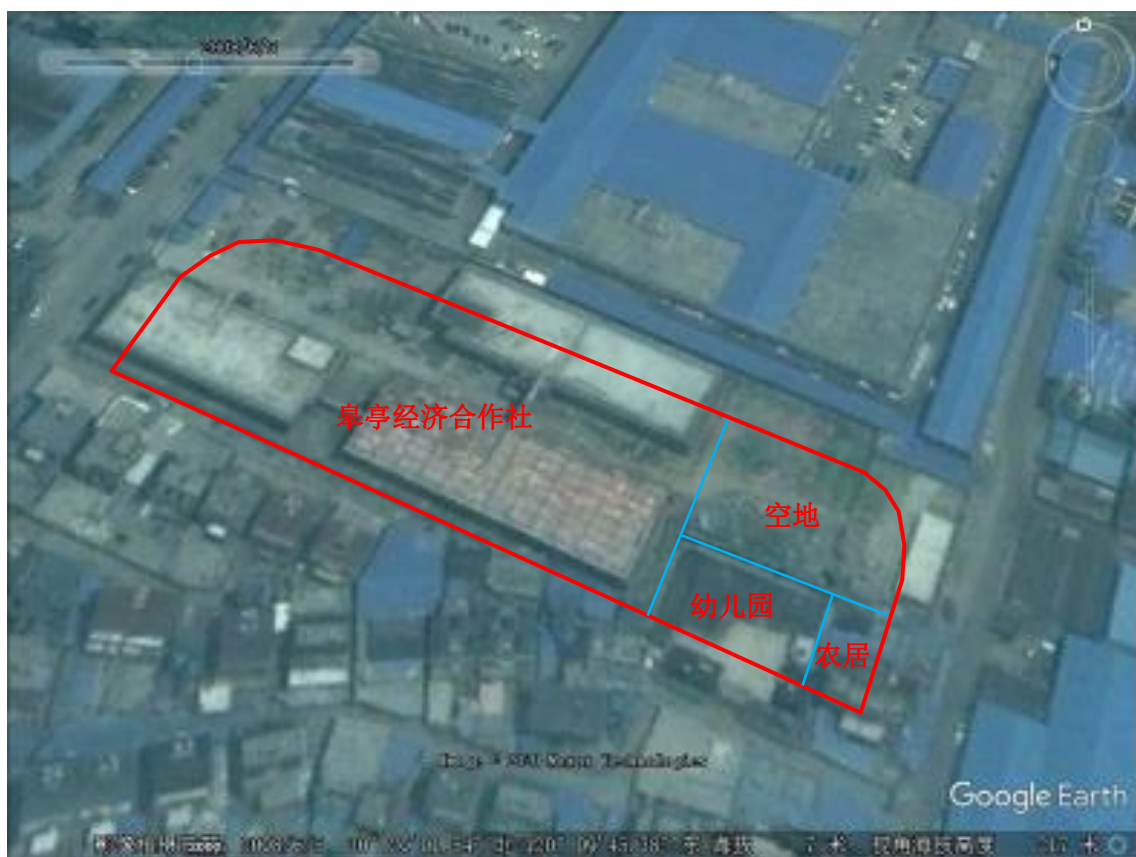
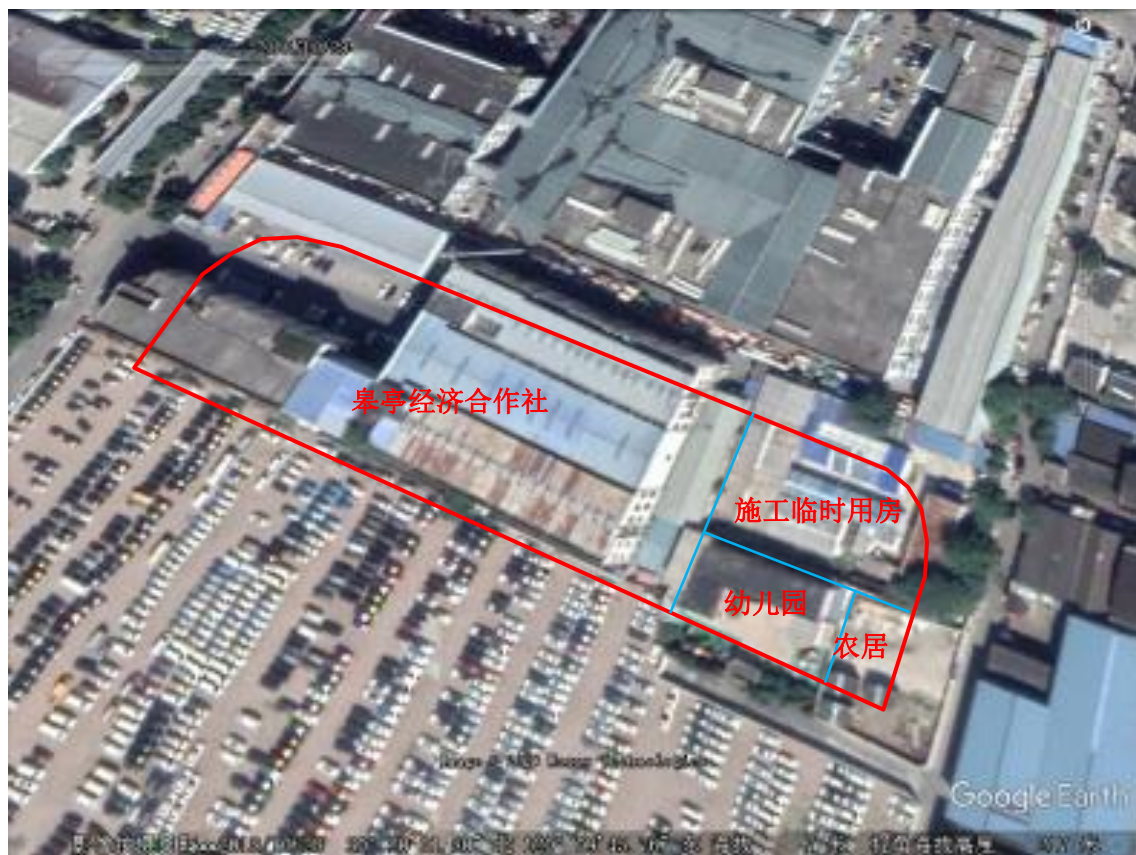
图 3.3-3 不同时期卫星影像图

时间	历史使用情况
1996 年前	农田
1996~2005 年	东侧为幼儿园和一户农居，其他部分为农田
2005~2007 年	西侧部分被北侧夹板市场建设用作临时施工用房
2007~2008 年	西侧临时施工用房拆除，东北角用作临时施工用房，幼儿园西侧紧邻有部分农民扩建违章建筑
2008~2019.12	东侧为幼儿园和一户农居，西侧为杭州夹板市场、杰盟商务酒店，东北角为未利用

时间	历史使用情况
	空地，不定时作为周边施工临时用房，南侧有 1 条村间小道
2019.12~2020.4	除东侧幼儿园未拆除外，其他建筑陆续拆除，建筑垃圾清运后地块平整，现为拆迁空地
2020.4 至今	幼儿园拆迁，建筑垃圾清运后地块平整，现为拆迁空地

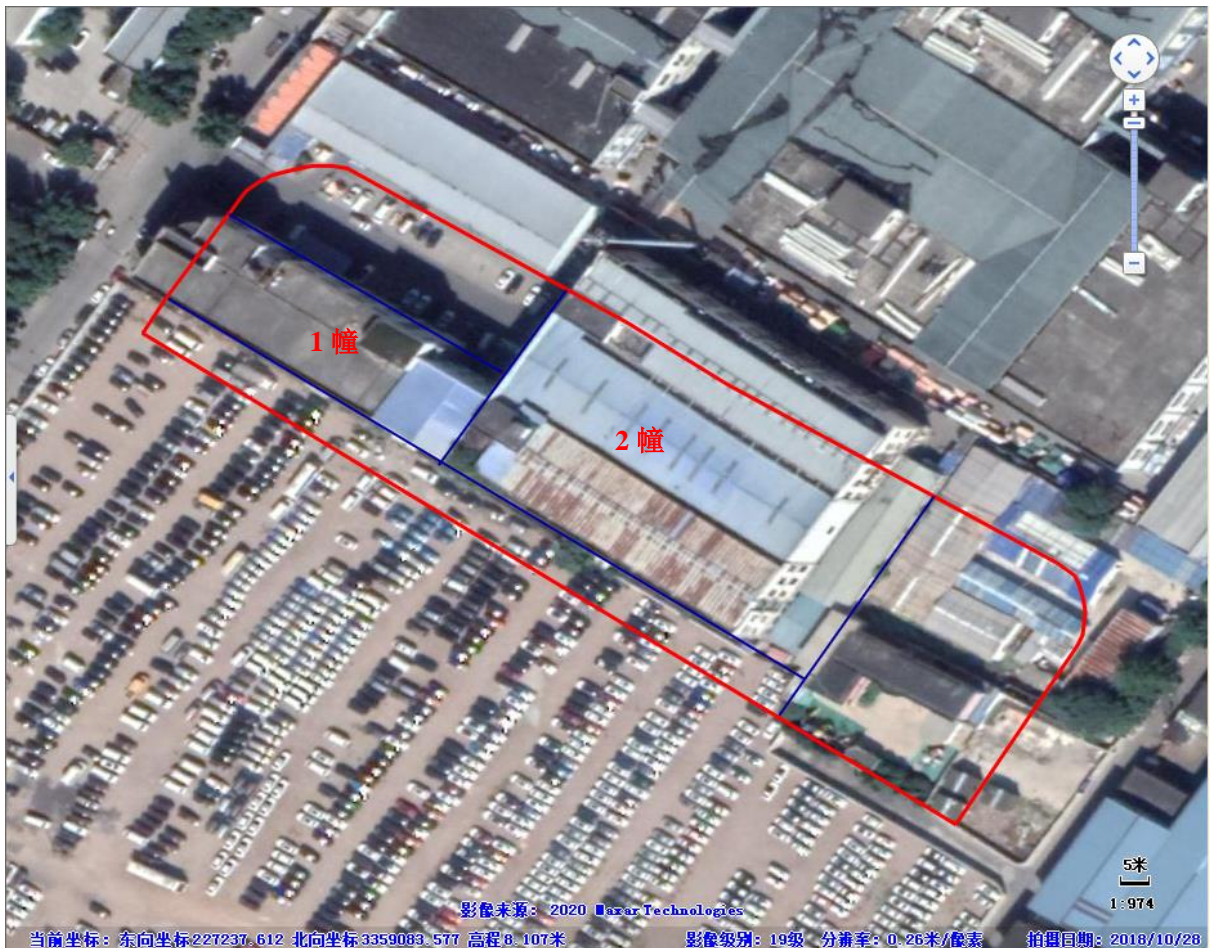
图 3.3-4 市场内建筑布局图

杭州夹板市场 2008 年租用皋亭村经济合作社用房，主要从事板材、家具、建材等的仓储及销售经营，2011 年将 2 幢 1 楼租赁给杭州捷派印务有限公司，其他企业主要为仓储、办公类型。2019 年 8 月随着房屋租赁到期，市场内企业陆续搬迁完毕。市场内建筑布局见图 3.3-4。

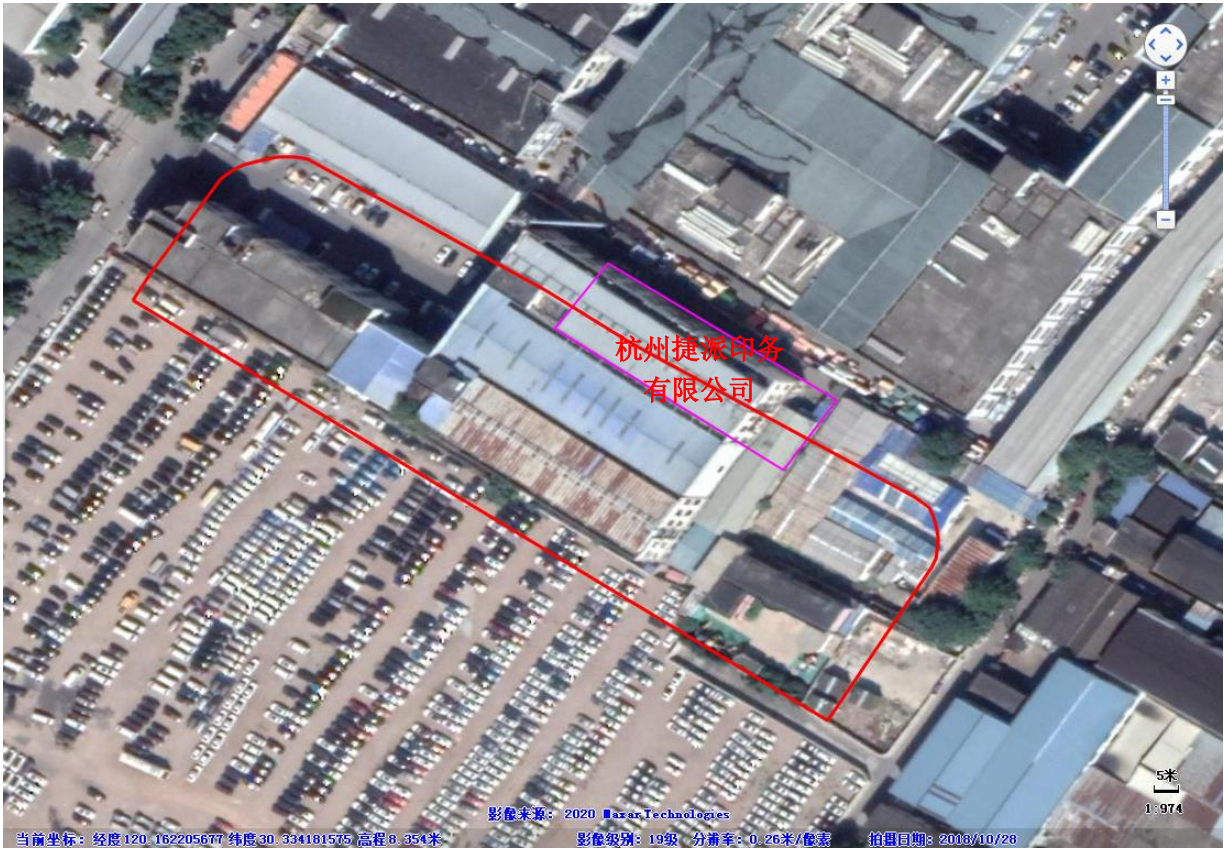
图 3.3-5 杭州捷派印务有限公司在市场内的位置图

杭州捷派印务有限公司 2011 年由拱墅区嘉兴东路搬迁至杭州夹板市场内，租赁杭州夹板市场 2 幢 1 楼北侧厂房，2019 年 8 月随夹板市场搬走。企业主要从事各类纸张印刷，具有年产 800 万张印刷品的生产能力。企业在市场内的位置如下图所示。

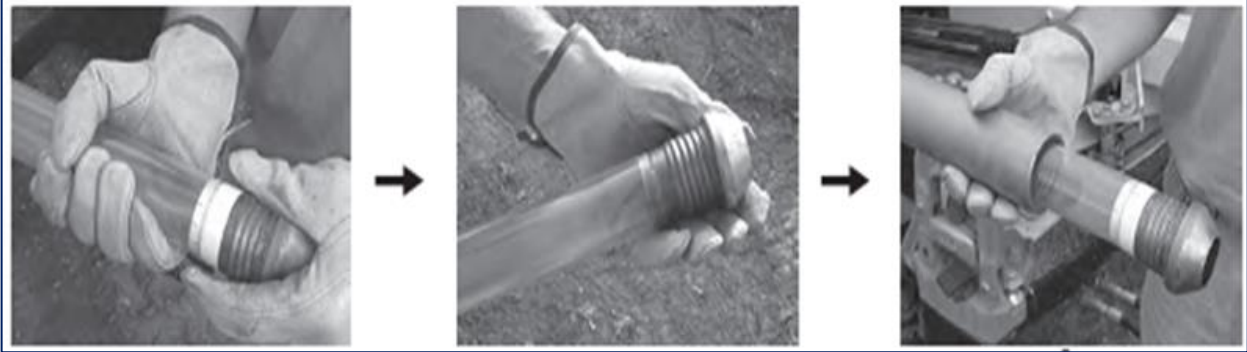
图 5.2-1 取样示意图

⑤将内钻杆和带有第二段土样的衬管从外套管中取出。

取样示意图如图 5.1-1，现场采样照片见图 5.2-2 及附图 8：

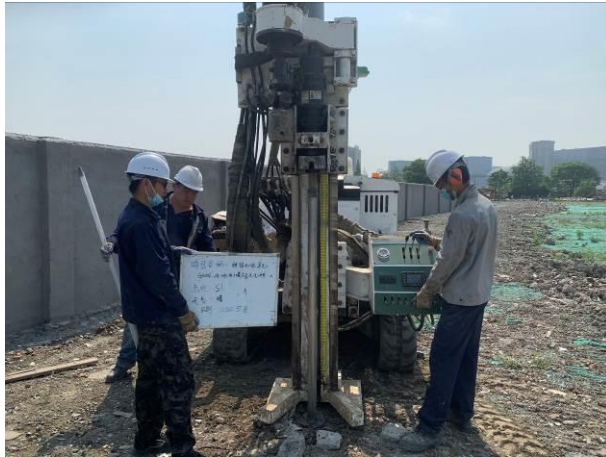
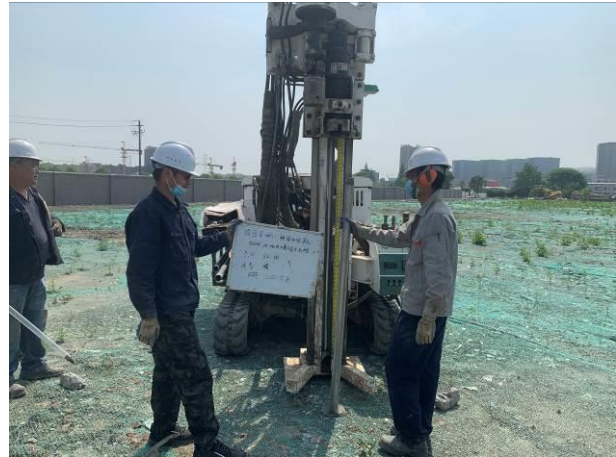
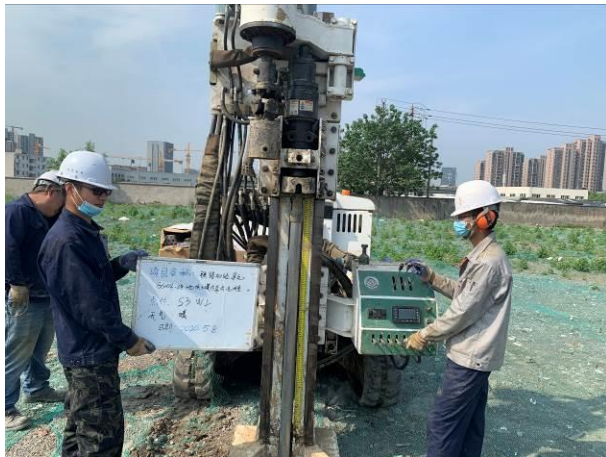
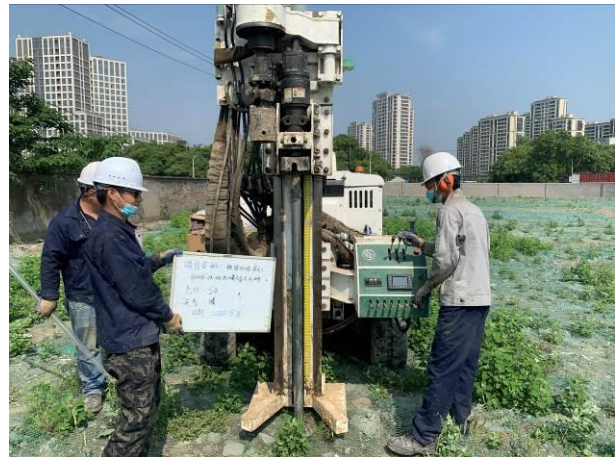
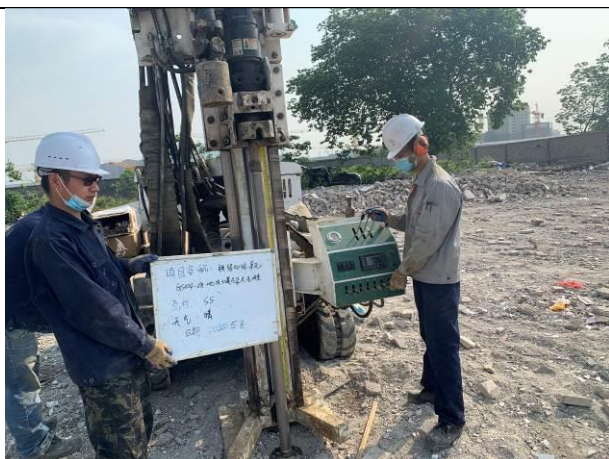
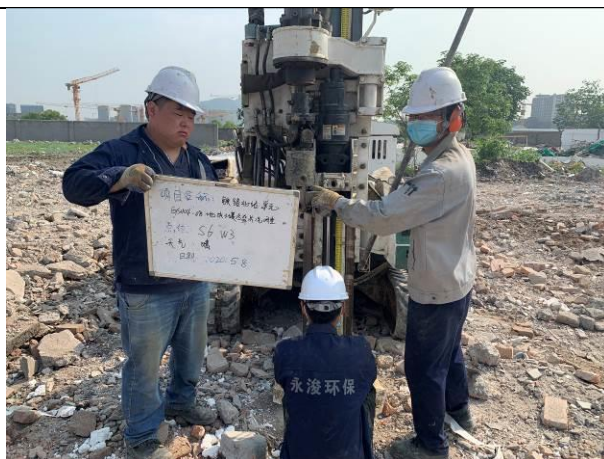
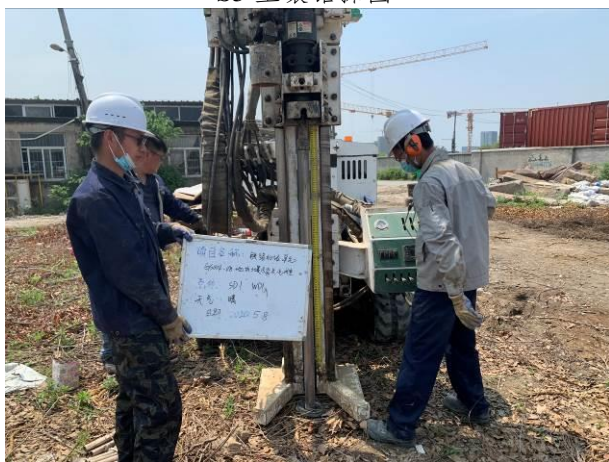
图 5.2-2 土壤现场钻探图

本地块各土壤点实际钻探深度为 6m。土壤现场采样过程中，按照《建设用地土壤污染风险管控和修复 监测技术导则》（HJ25.2-2019）要求，结合现场快速检测结果、土层分布、地下水初见水位等情况，最终，每个土壤点位采集了 5 个土壤样品，分别在土壤 0~0.5m、0.5~1.5m、1.5~3.0m、3.0~4.5m、4.5~6.0m 各取一个样品。包含了表层土壤、钻孔底层土壤，杂填土层、粉质黏土层、淤泥质黏土层各至少采集了 1 个土壤样品，采样间隔不超过 2m，水位线附近 50 cm 范围内和地下水含水层中各至少采集了 1 个土壤样品，符合导则要求。

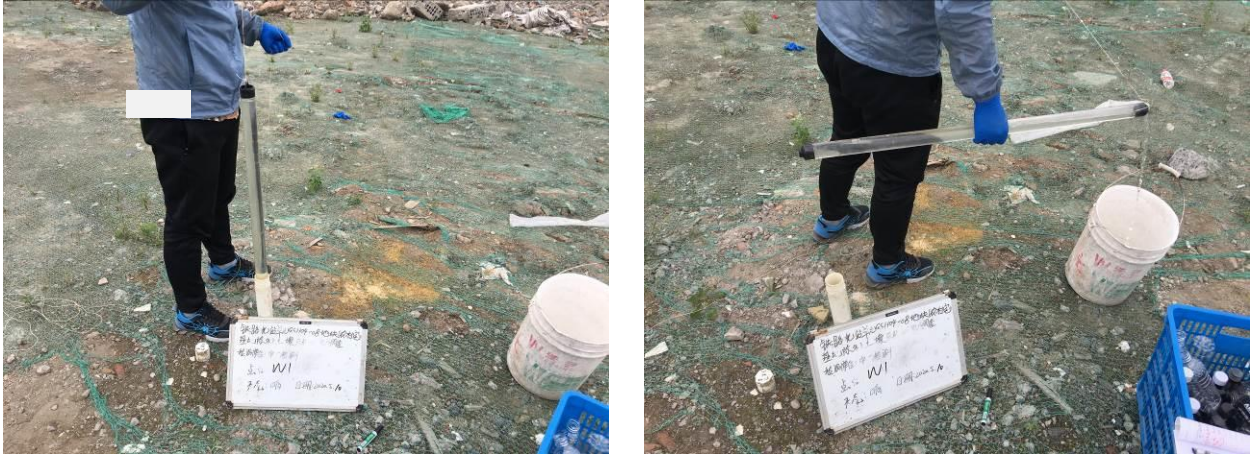
图 5.2-4 地下水洗井、取样现场图

样品采集完成,在每个样品容器外壁上贴上采样标签,在采样原始记录上除记录采样

编号、取样深度、采样地点、经纬度、水温、pH 值等相关信息外，同步记录样品气味、颜色等性状。

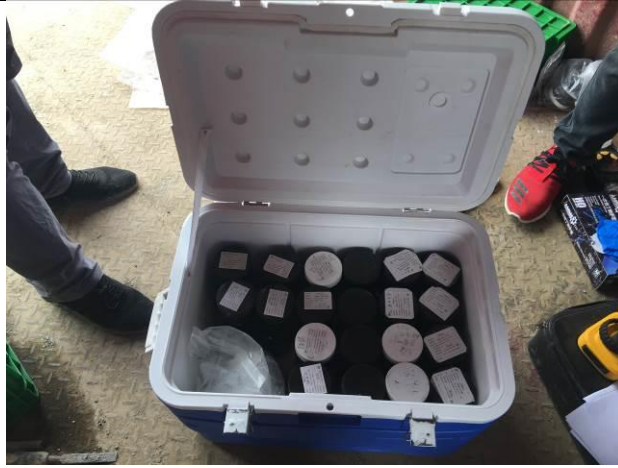
图 5.4-1 样品运输流转照片

采集的土壤、地下水样品瓶立即放入冷藏箱进行低温保存，当天采用小汽车送回实验室分析。采集样品设有专门的样品保管人员进行监督管理，负责样品的转移、封装、运输、交接、记录等。在现场样品装入采样器皿后，立即转移至冷藏箱低温保存，保持箱体密封。待所有样品采集完成后，样品仍低温保存在冷藏箱中，内置蓝冰，以保证足够的冷量，由专人负责尽快将样品送至分析实验室进行分析测试。
